## VERMESSUNGSURKUNDE

### Überwachungsmessung

### Sibratsgfall & Rindberg

### Ergebnis 11. Folgemessung vom Juli 2016 (im erweiterten Messgebiet seit Oktober 2001)

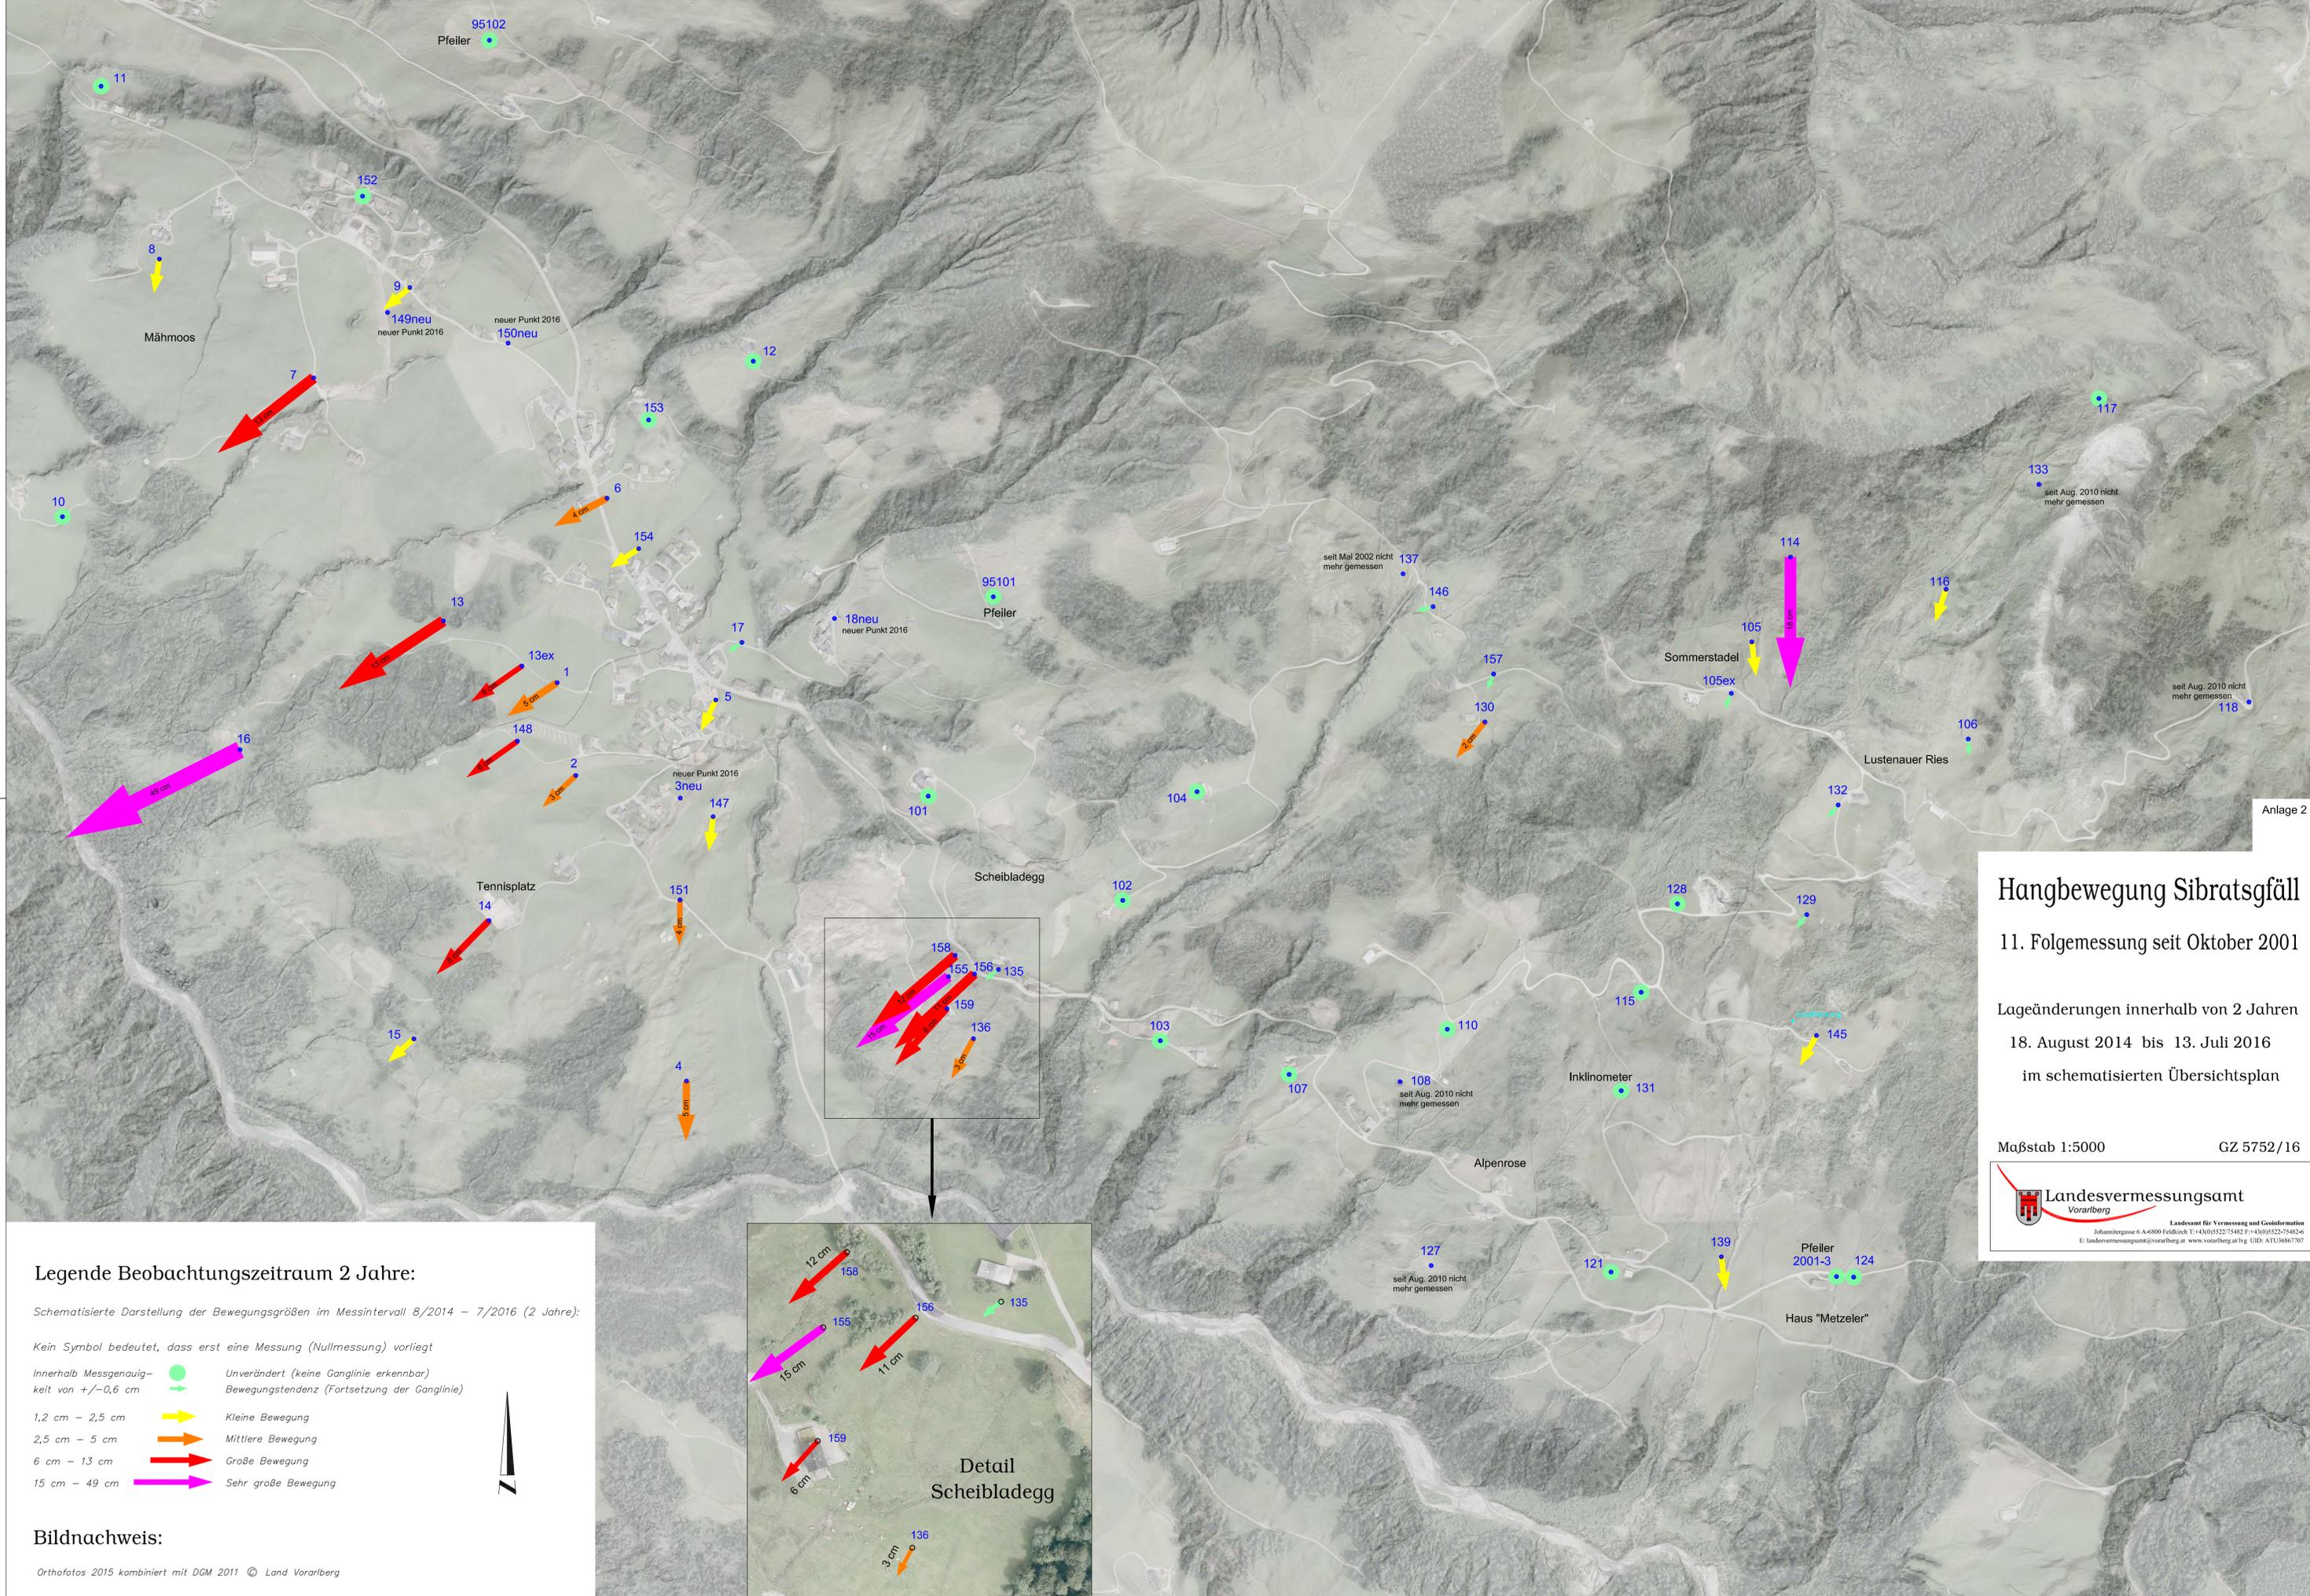
Anlage 2

Lageänderungen innerhalb von 2 Jahren  
 18. August 2014 bis 13. Juli 2016  
 im schematisierten Übersichtsplan

Schematisierte Darstellung der Bewegungsgrößen im Messintervall 8/2014 – 7/2016 (2 Jahre):

Im Beobachtungszeitraum von rund zwei Jahren (18. August 2014 bis 13. Juli 2016) zeigt sich ein ähnliches Bewegungsverhalten wie in den Jahren (Durchschnitt 2006 bis 2014) davor. Vergleicht man den Plan mit den Bewegungspfeilen (Anlage 2) der 10. Folgemessung mit dem Ergebnis der aktuellen 11. Folgemessung, so ist kaum ein Unterschied festzustellen. Im Folgenden wird daher nur auf die wenigen Veränderungen eingegangen:

Im Ortskern bei den MP 5, 6 und 17 ändert sich die schematisierte Pfeildarstellung in Anlage 2, obwohl sich die Punktverschiebung nur um wenige Millimeter von der Vorperiode unterscheidet. Deshalb sind hier die Zahlen mit 1 Kommastelle angeführt.

Die Änderung der Pfeilkategorie im Plan bei MP 135 von „kleine Bewegung“ auf „Bewegungstendenz“ ist nur 4 Millimetern geschuldet und nicht aussagekräftig.

Ein weiterer Unterschied zu der Darstellung des Bewegungsverhaltens betrifft die Punkte 105ex, 106, 132, 146 und 157. Sie liegen alle ungefähr in der Linie des obersten Güterweges (von der Abzweigung Richtung „Sommerstadel“ bis zum Lustenauer Ries). In diesen Punkten fanden nur geringfügige Verschiebungen von wenigen Millimetern statt. Bislang wurden diese Punkte als ruhig ausgewiesen, weil die Bewegungsrate innerhalb der Messtoleranz lag. Über die Jahre hinweg summierten sich jedoch diese minimalen Veränderungen bei den genannten Punkten zu einer Ganglinie. Daher wurden sie im aktuellen Plan erstmals mit einem Pfeil als „Bewegungstendenz“ ausgewiesen.

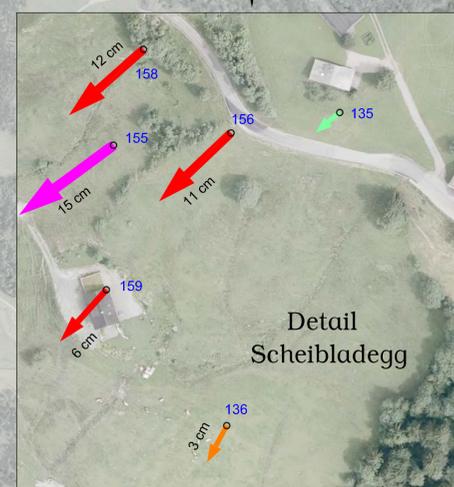
Detail Scheibladegg

In Scheibladegg hat bei zwei Punkten (MP 155 und 156) ein Rückgang der Bewegungen stattgefunden.

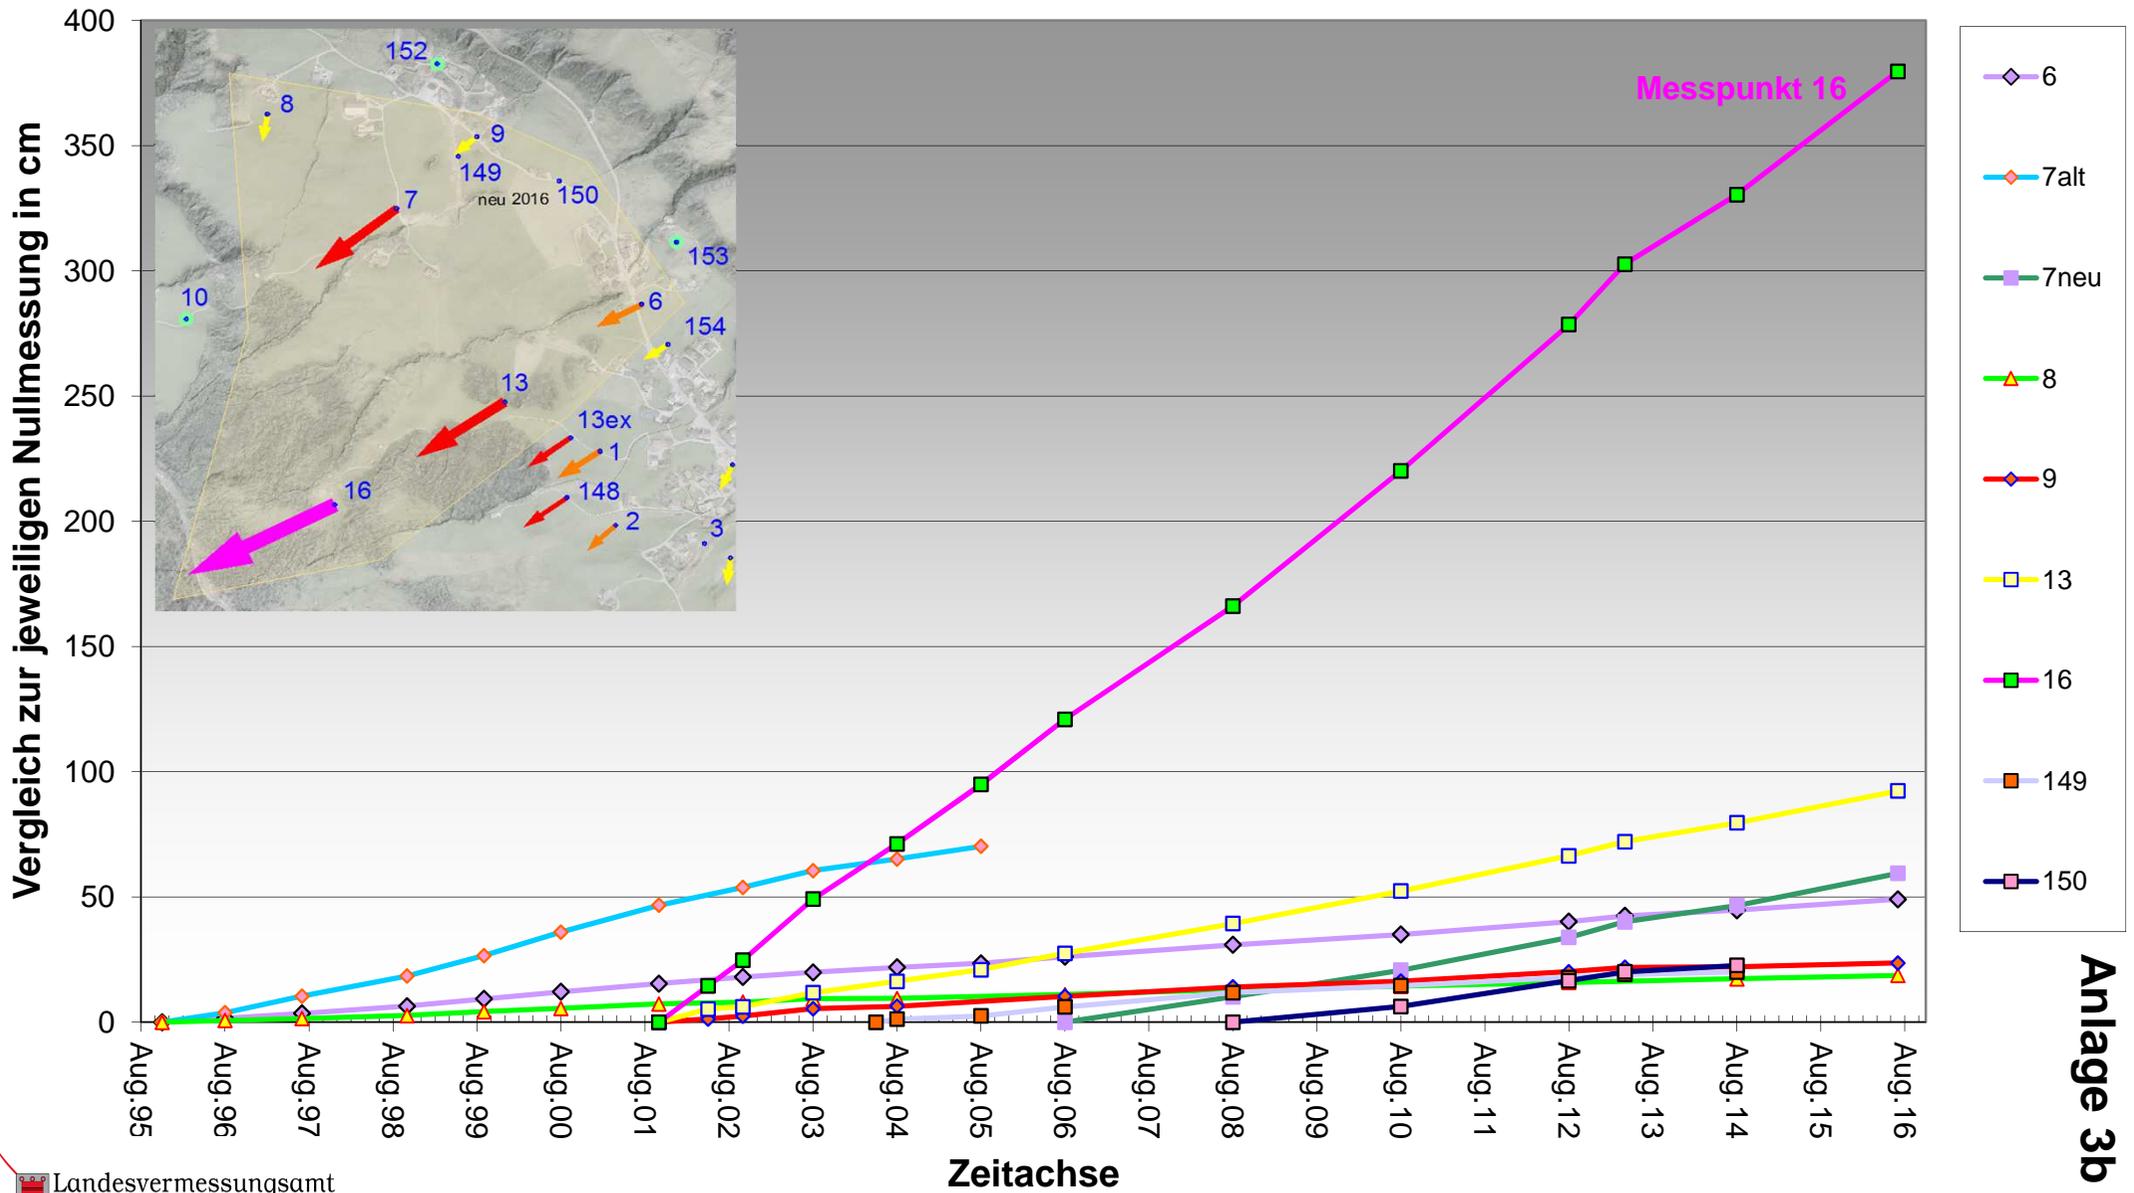
# Lageveränderung Messpunkte Mähmoos und südl. davon - Detail MP 16

Im Bereich unterhalb der Ortschaft, MP 14 (Tennisplatz), MP 15 und MP 16 ist die Bewegung leicht zurückgegangen. Wobei zu berücksichtigen ist, dass der Beobachtungszeitraum dieses Mal nur 23 statt wie bisher 24 Monate betrug.

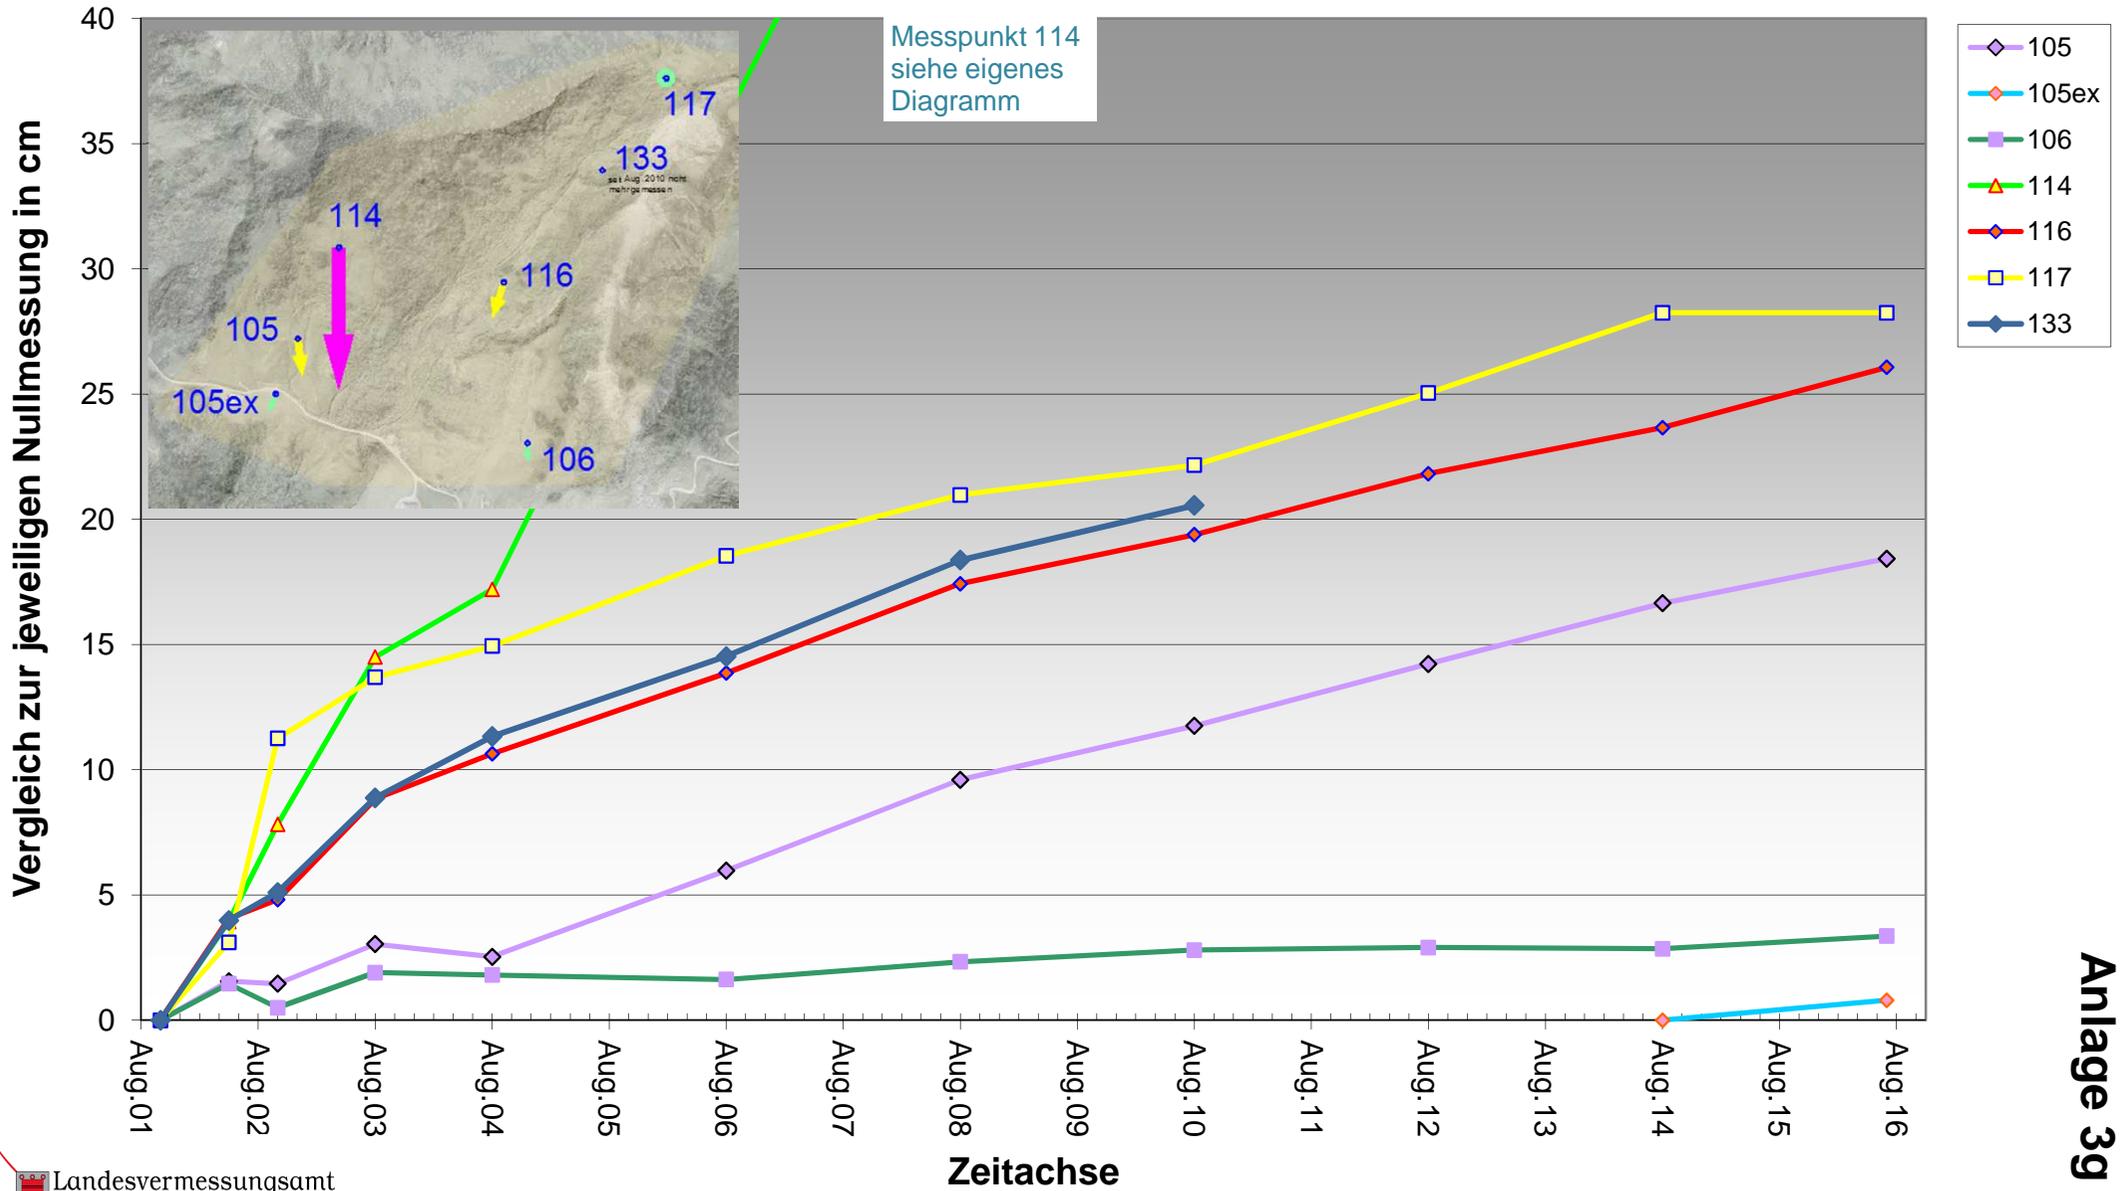
# Lageveränderung Messpunkte Rindberg - oberer Teil

Im oberen Bereich des Rindberges gibt es weitere Anzeichen eines Bewegungsrückganges:

Erstmals seit Okt. 2001 ist im MP 117 (Grat unterhalb Feuerstätter) keine Bewegung mehr feststellbar.

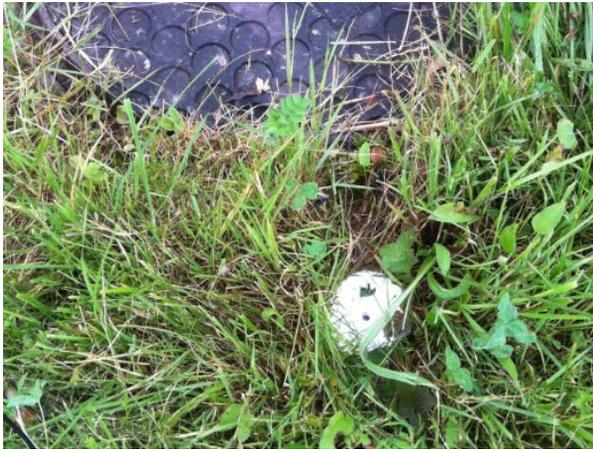
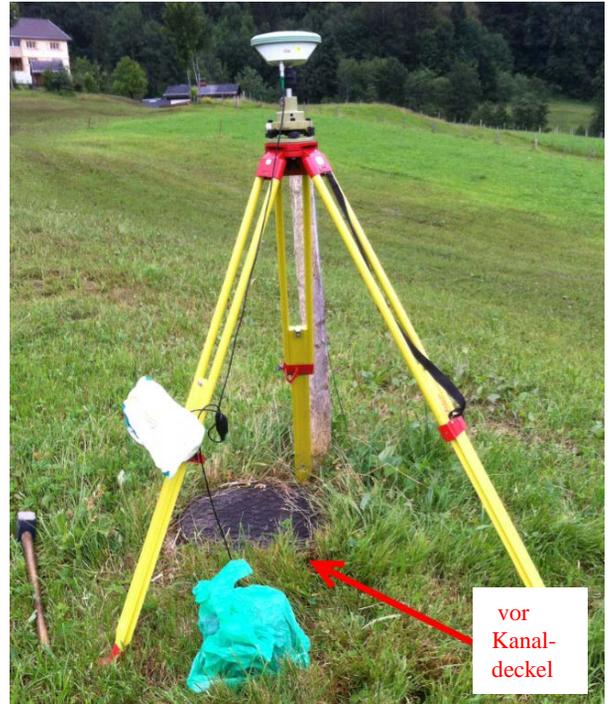
MP 3neu

Im Juli 2016 wurden im Zuge der 11. Folgemessung vier Messpunkte nicht mehr vorgefunden: Der Punkt Nr. 150 (Betonsockel mit Messingmarke) wurde bei Bauarbeiten am Entwässerungsgraben im Mähmoos entfernt, der Punkt Nr. 149 (Schachtrand) beschädigt. Der Punkt Nr. 3 (Betonsockel aus 1995) unterhalb des Dorfsentrums ist ausgegraben worden. Für diese drei Messpunkte wurde eine Neuvermarkung mittels Eisenrohr mit Plastikkappe vorgenommen.

**Vermarkung:** 60 cm Eisenrohr mit weißer Kunststoffkappe (7/2016)

**Zufahrt:** Von der Kirche kommend  
abwärts die 2. Einfahrt links.

**Fußweg:** Zum Kanaldeckel an  
der Grundstücksgrenze

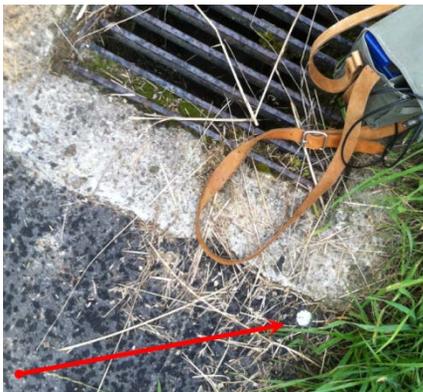
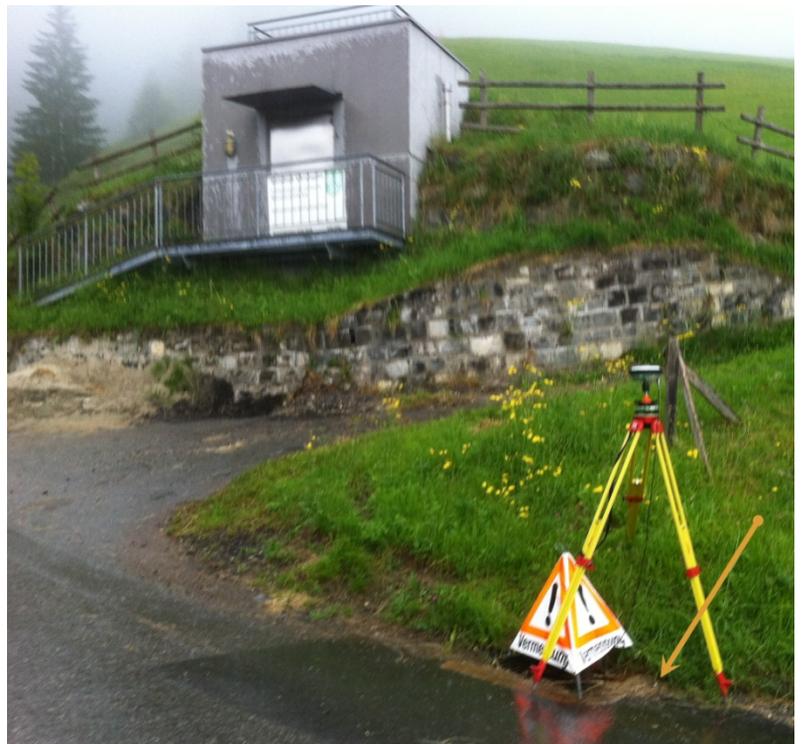
MP 18neu

Der Punkt Nr. 18 auf dem Dach der Wasserfassung wurde durch einen Messnagel im Asphalt unterhalb der Wasserfassung ersetzt.

**Vermarkung:** LVA Messnagel (Juli 2016)

**Zufahrt:** Gegenüber der Kirche  
abzweigen, am Haus Bechter  
vorbei, bis zur Wasserfassung

**Detail:** Der LVA-Messnagel  
befindet sich an der rechten  
unteren Ecke des  
Einlaufschachtes

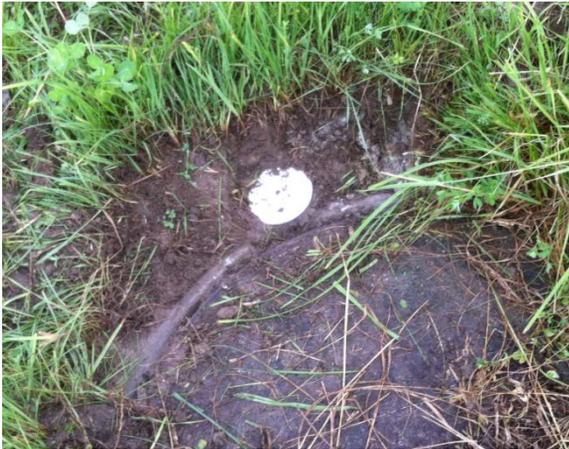
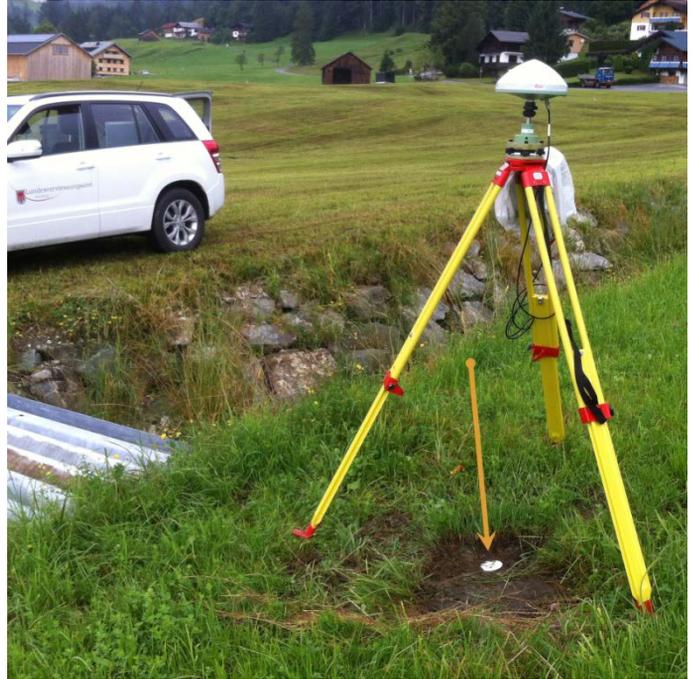
MP 149neu

**Vermarkung:** 60 cm Eisenrohr mit weißer Kunststoffkappe (7/2016)

**Zufahrt:** Im Mähmoos beim neuen Graben vis a vis der „Brücke“ direkt neben dem Schacht

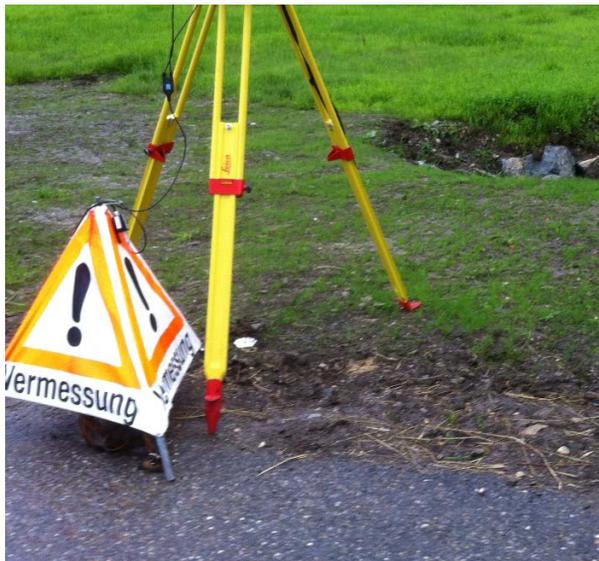
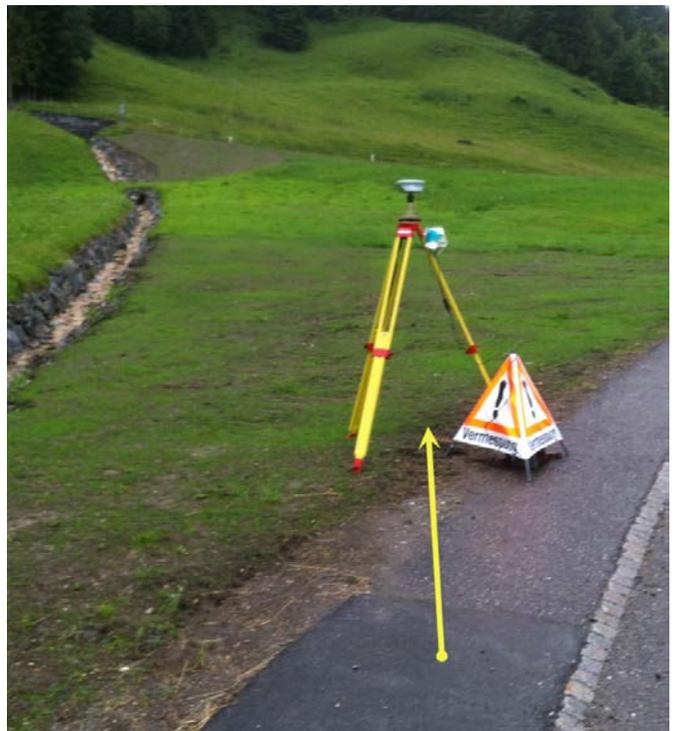
MP 150neu

**Vermarkung:** 60 cm Eisenrohr mit weißer Kunststoffkappe (7/2016)

**Zufahrt:** An der Straße Richtung Mähmoos noch vor dem ersten Haus auf Höhe des Grabenendes.
